# Mise en service provisoire

Guideline\_Mise en service provisoire\_Version\_2.0 / 20.04.2020

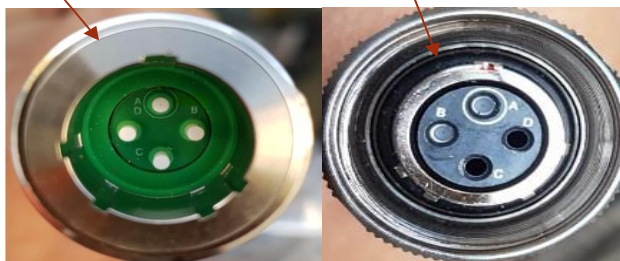
OMDF 34

Cassette 67

Fibre 21 = Coté pigtail, Fibre 1 ou A

Pigtails Manchon numérotation : A=1, B=2, C=3, D=4

Pigtail fusionné au manchon

Pigtail intégré au mCan 16

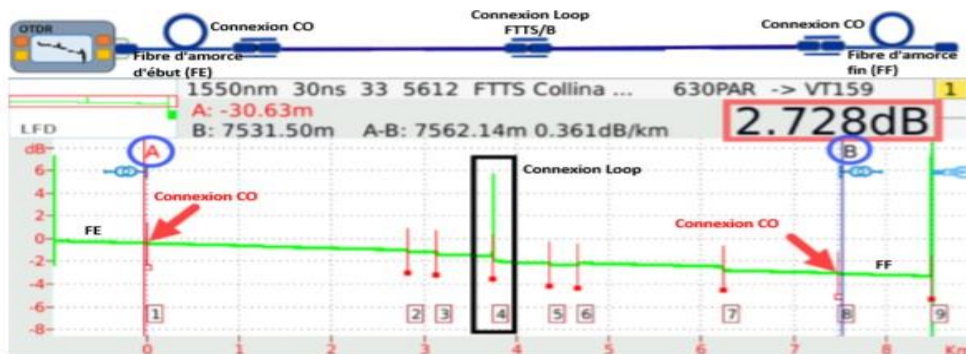
Image 3.9: Exemple mesure OTDR FTTS/B

Pour assurer que la valeur **2.728dB** soit lu correctement, le curseur **A** doit être positionné **juste avant l'événement 1** et le curseur **B** un peu après l'événement 8. L'atténuation de ligne total doit être inférieure à 8 dB.

Le Loop-connecteur (événement 4) sur la trace OTDR doit figurer comme un **seul événement** (généralement au milieu de la trace OTDR). Cela doit être **inférieur à 1.5dB**.

Remarques: La numérotation des événements se réfère à l'exemple ci-dessus. Les numéros d'événement peuvent différer selon le tracé.

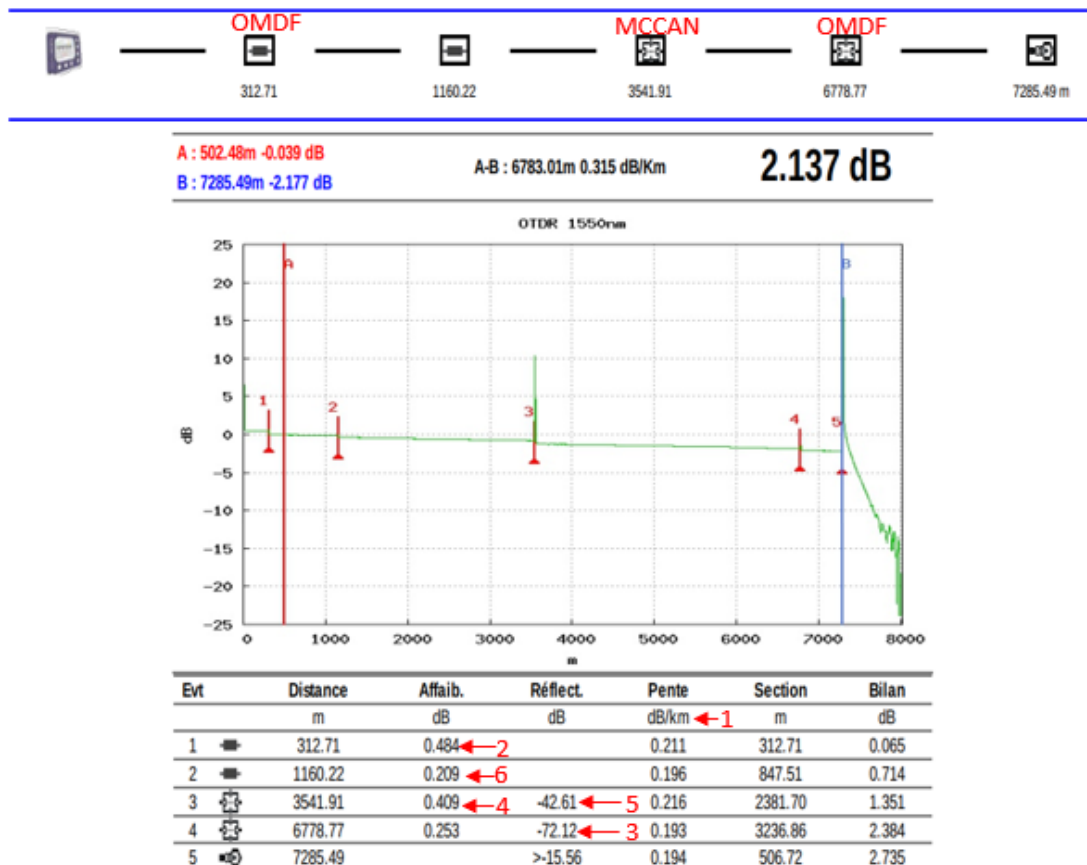
### 3.3. Valeurs à respecter

1. La valeur max. de perte par km = 0.3db
2. La valeur max. acceptable au OMDF = 0.6db
3. La réflectance minimum au OMDF = -59db
4. La valeur max. et avec un seul événement = 1.5db
5. La valeur de réflectance minimum au miroir= -35db
6. La valeur de perte par soudure = 0.2db acceptable jusqu'à 0.5db

- 0.3db max. par km
- 0.6db max. épissure OMDF
- -59db min réflectance OMDF
- 1.5db max. au miroir avec 1 seul évènement
- -35db min. réflectance miroir
- 0.5db max par soudure

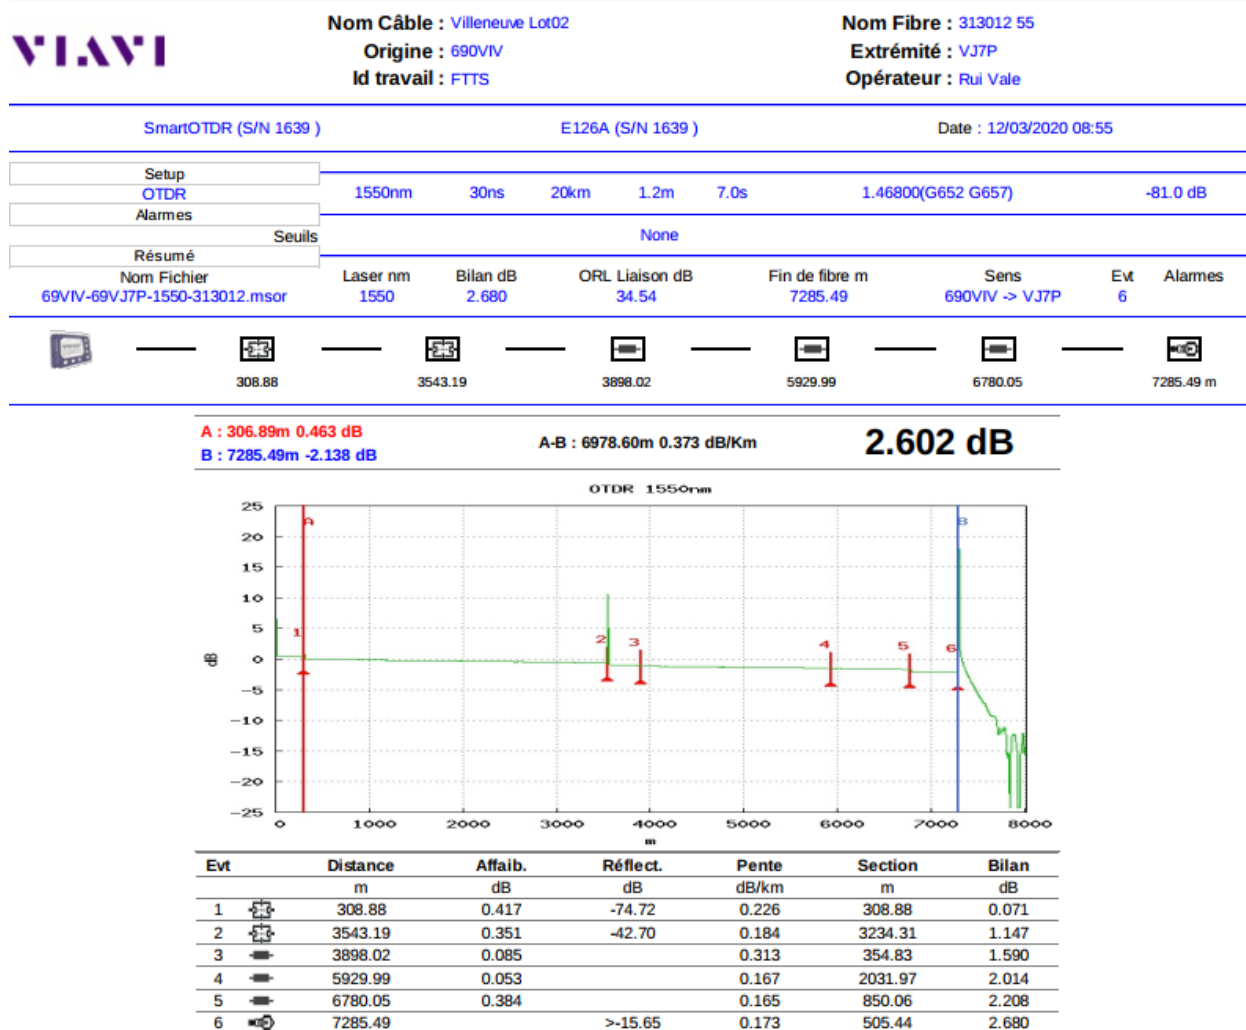
### 3.4. Exemple de mesure OTDR correct.

Fichier : 69VIV-69VJ7P-1550-313012.msor.pdf
